# 国指定重要文化財「旧河野家住宅」の現状等

## 1) 建物の現状

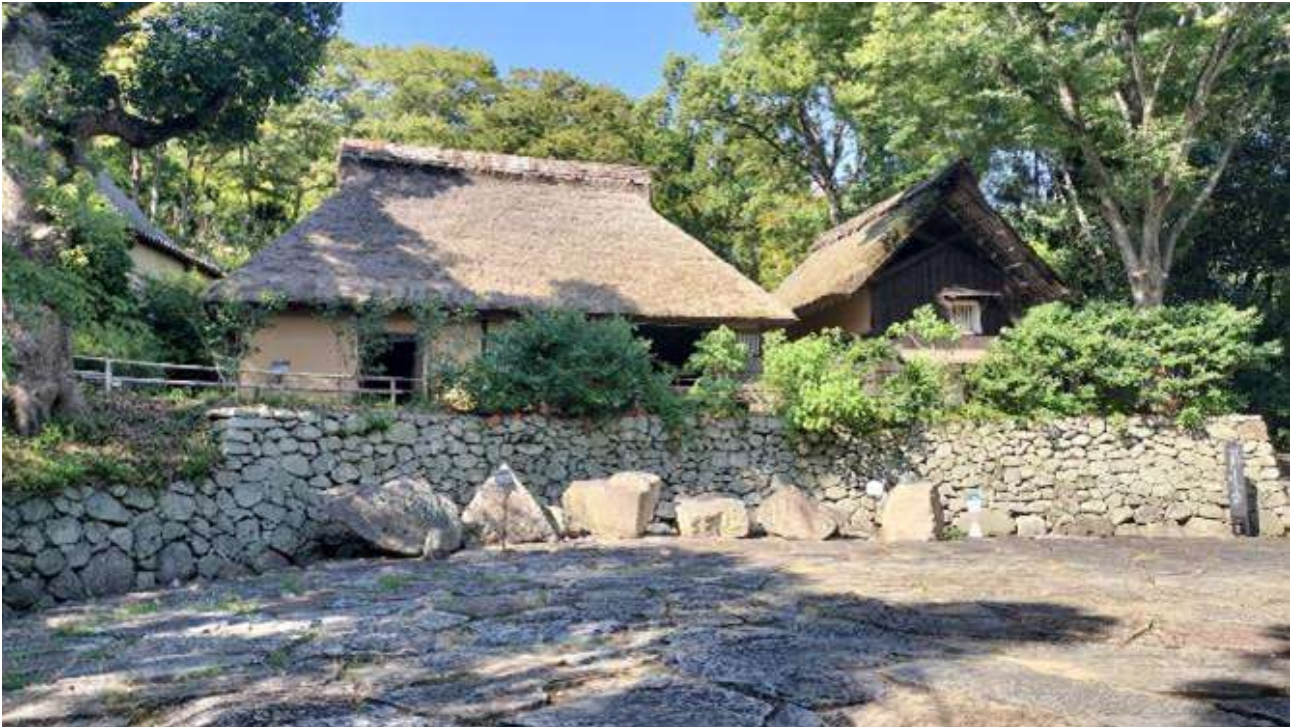
### ①旧河野家住宅 遠景（正面・南面）

茅葺屋根の劣化が、遠目からでもわかる状態。

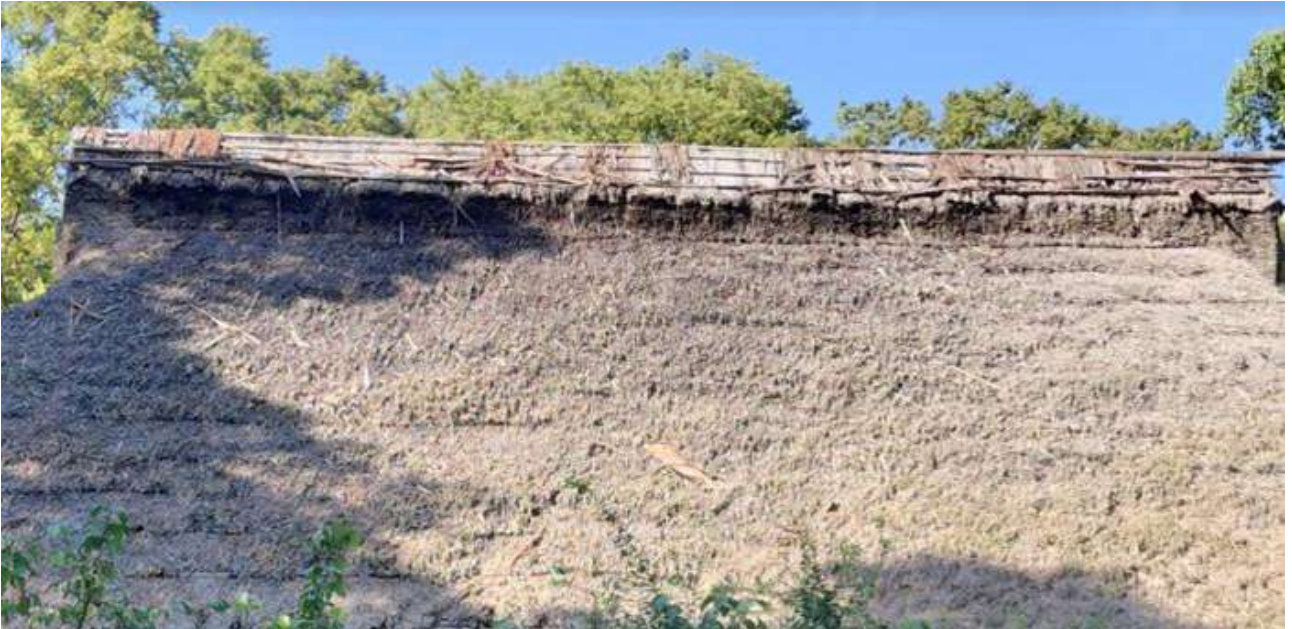
### ③旧河野家住宅 正面（南面）から見る屋根の状況

屋根の最上部の茅が劣化し、茅を押さえる竹が見えてしまっている。また、本来は最上部から滑らかな直線で最下段の茅とつながっているはずが、段差が明らかに見て取れるようになっている。

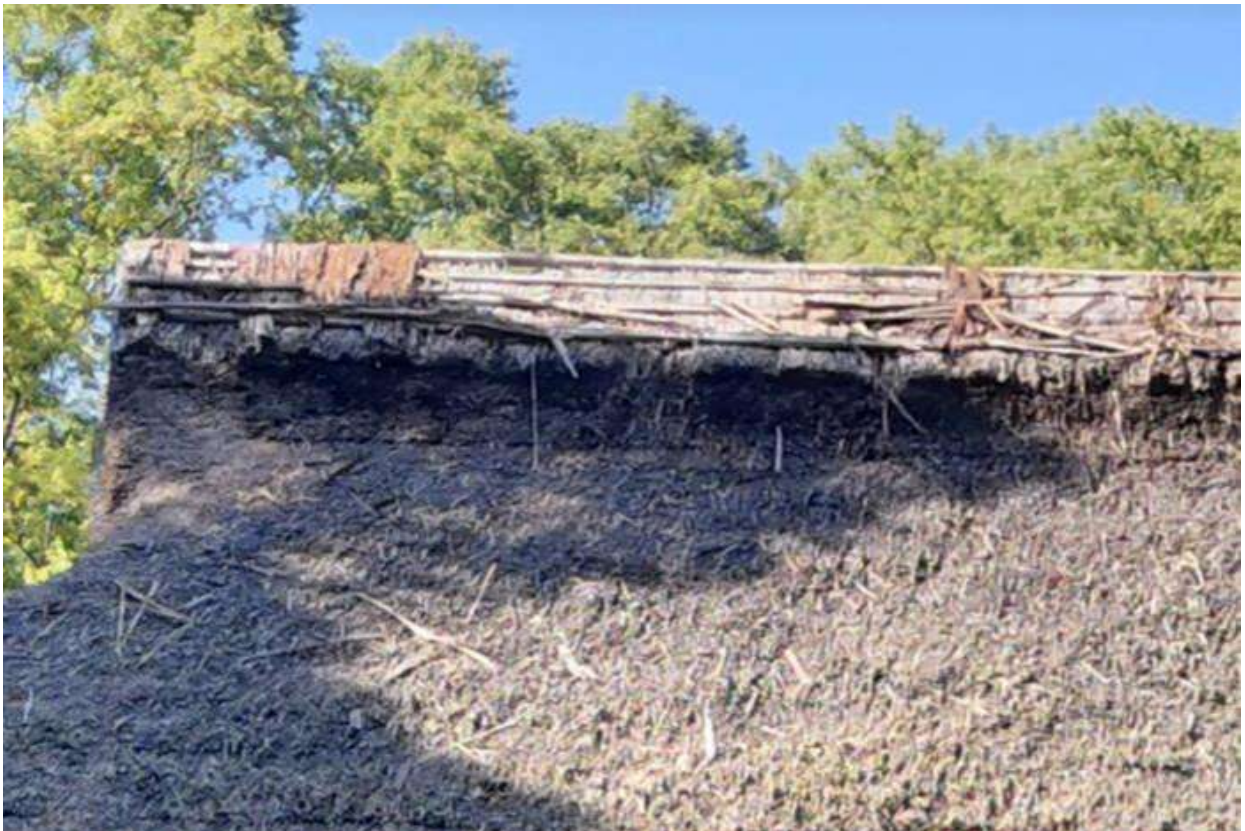
### ④旧河野家住宅 正面（南面）から見る屋根の状況（拡大）

屋根頂部の傷みが激しく、美観を損ねているとともに雨漏り等の発生による建物自体の劣化が懸念される。

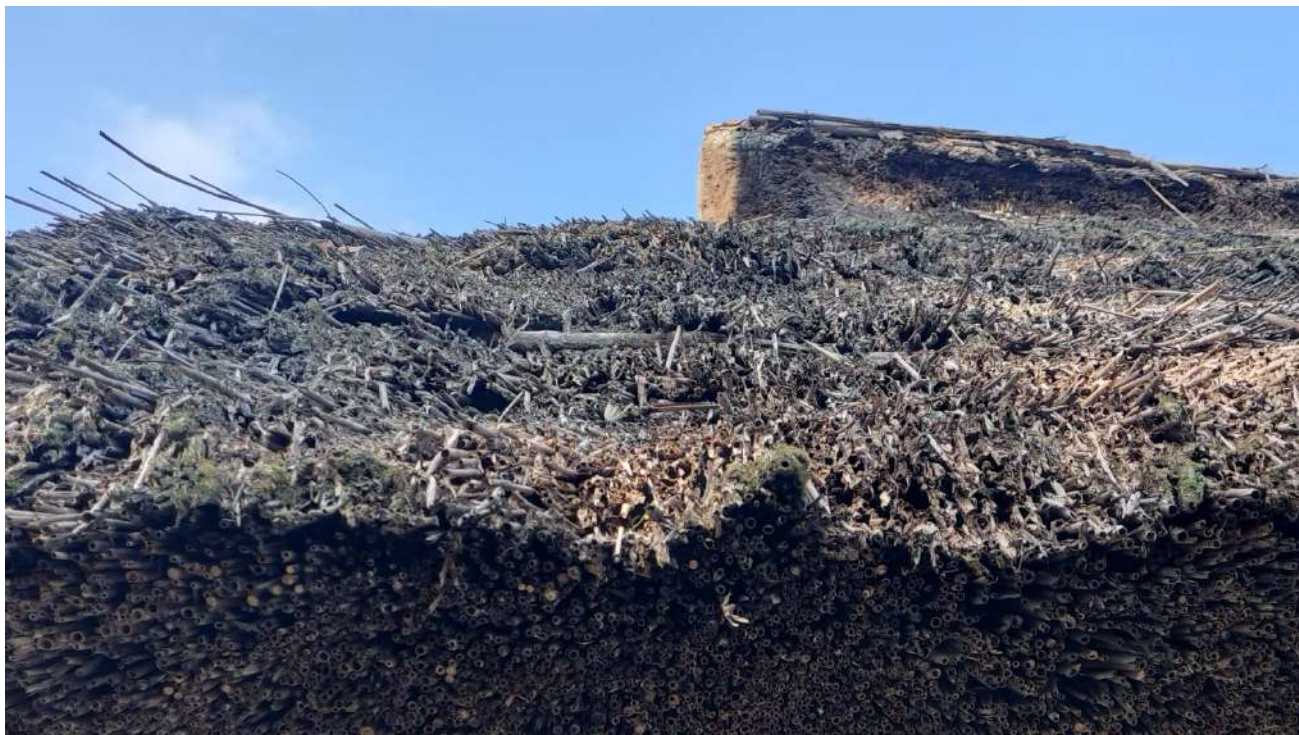
⑤旧河野家住宅 正面西寄りから見る屋根の状況（拡大）

茅が劣化しているために、本来は見えない場所にあるはずの竹が露出している。

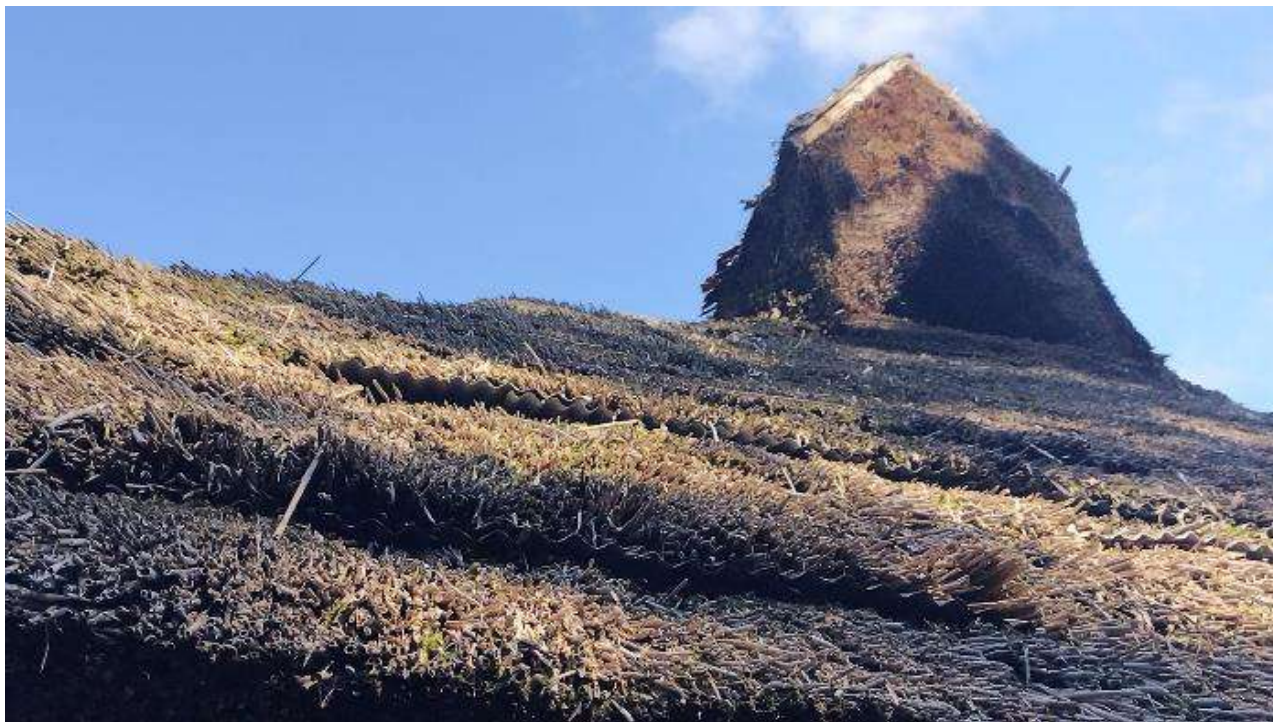
⑥旧河野家住宅 正面西寄りから見る屋根の状況（拡大図）

茅の劣化のために屋根が均一面ではなく、でこぼこで不揃いな状況になっている。

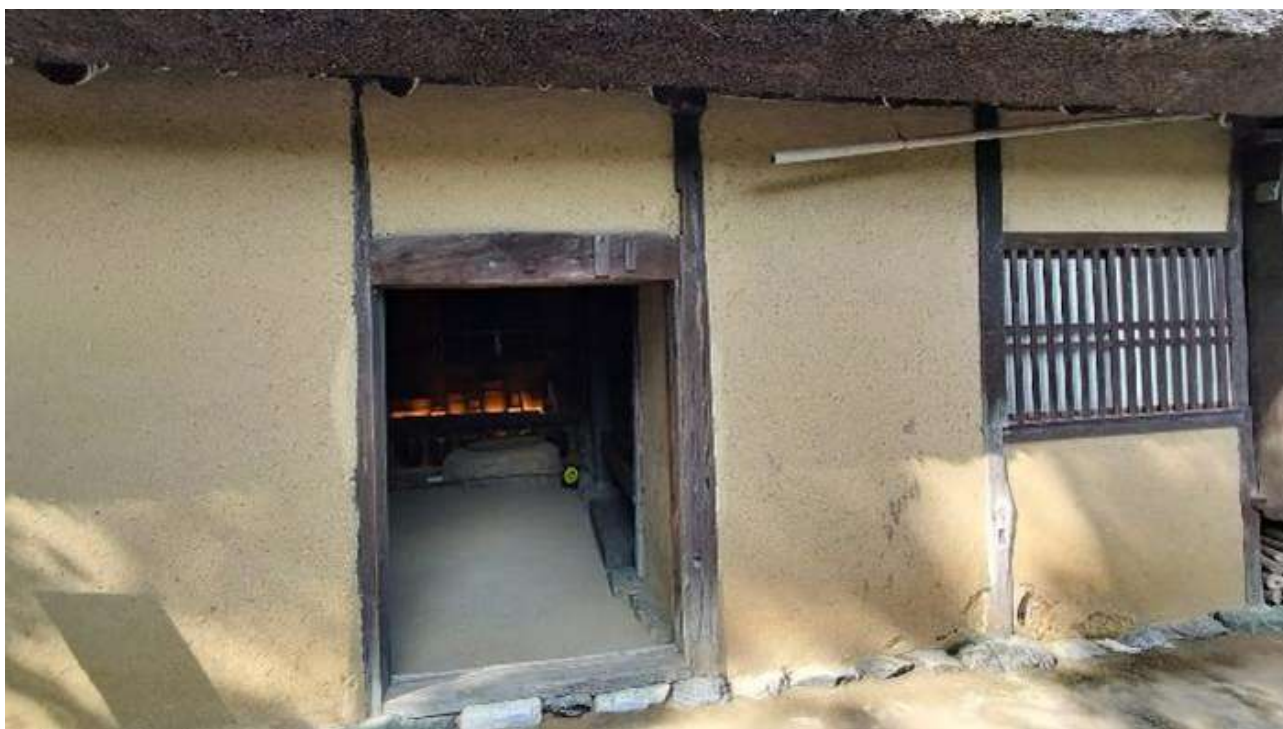
⑦ 正面（南面）西側部分

出入り口から1本右側の柱基礎周辺で土壁が剥落。

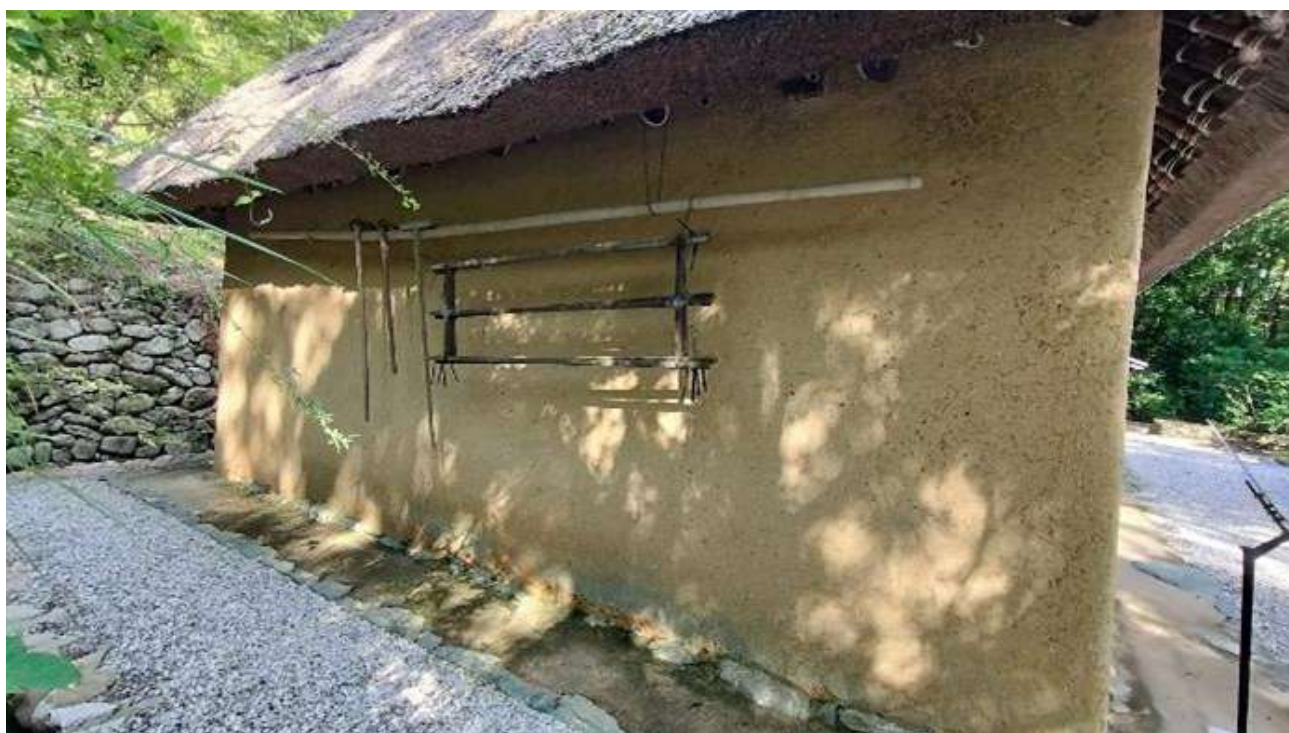
⑧ 旧河野家住宅 西面

西面の土壁は特に地面と接する部分が広い範囲で剥落。

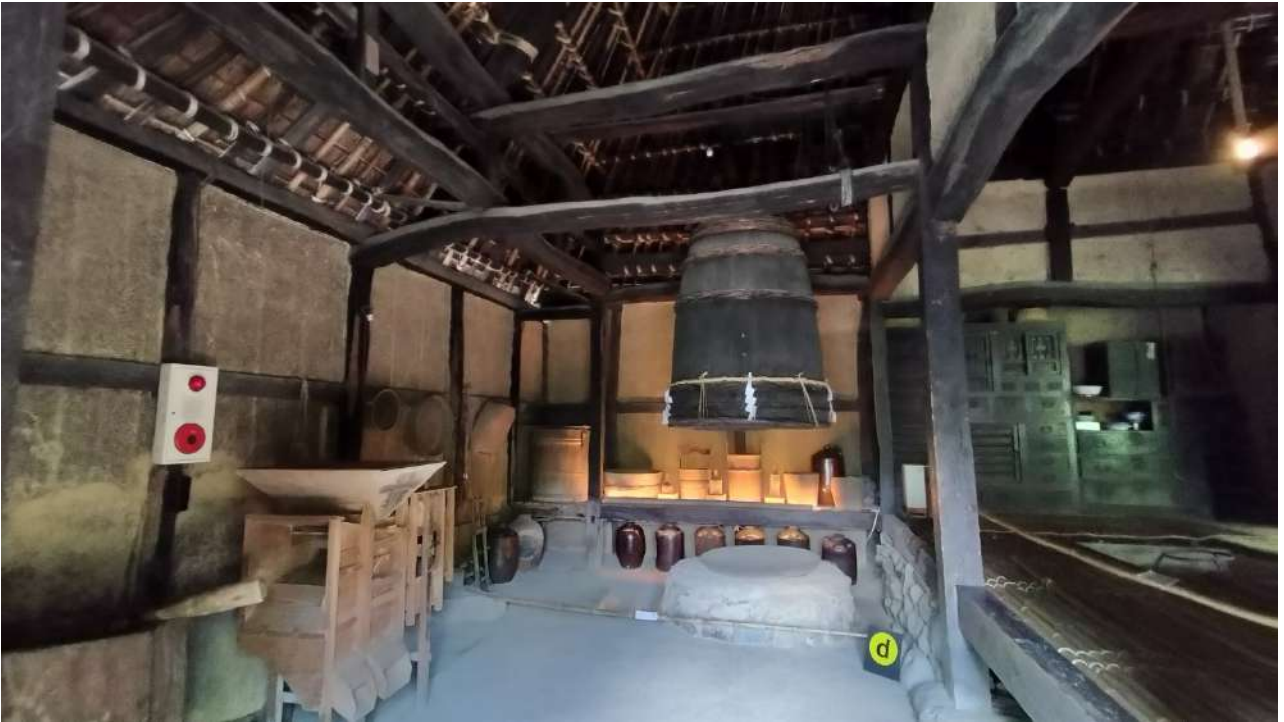
⑪旧河野家土間 楮蒸しガマ

旧河野家住宅土間には楮蒸しガマが設けられているが、この蒸しガマの土台部分に剥落が見られる。

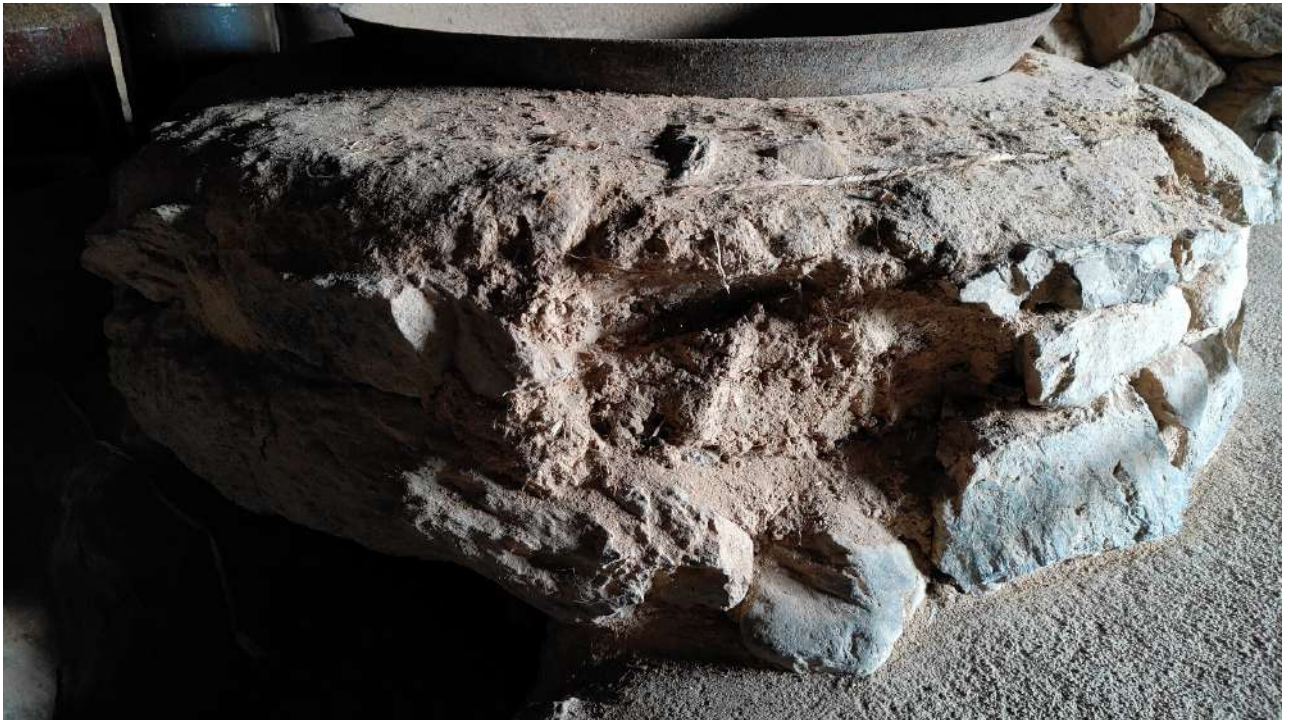
⑫蒸しガマ正面の左側部分が損傷。

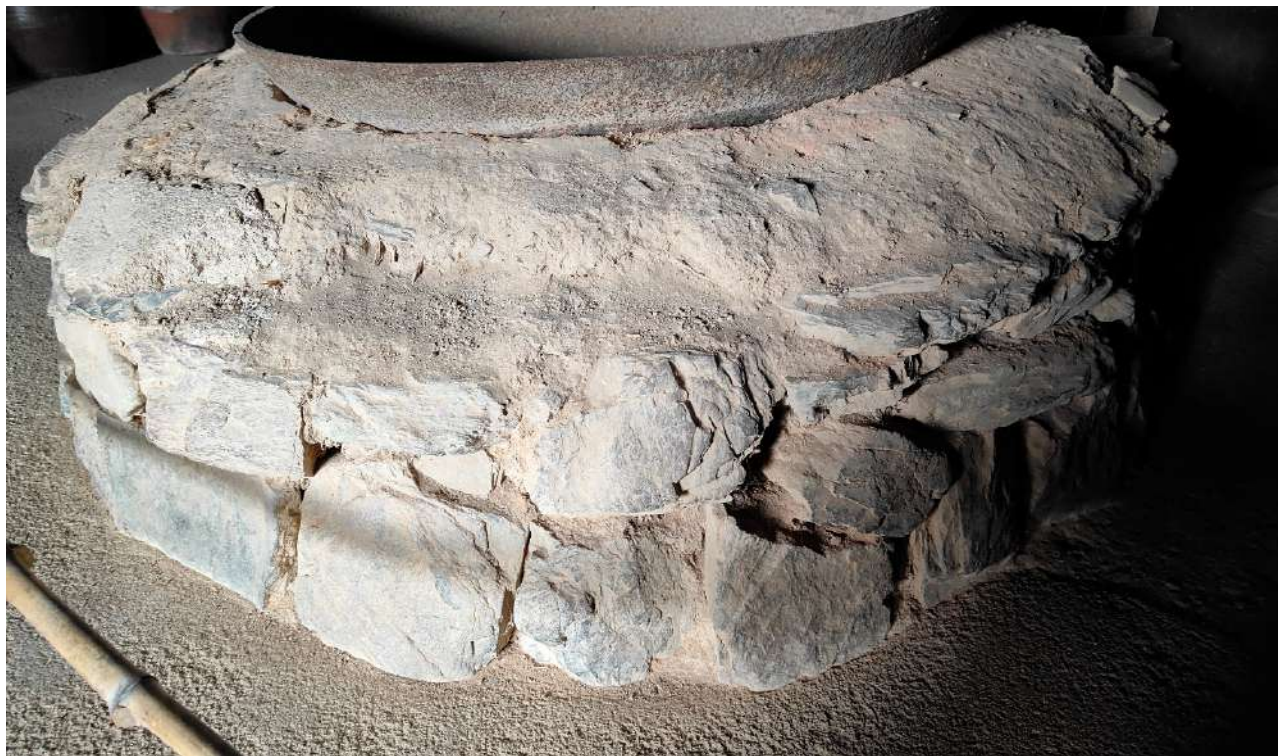
⑬蒸しガマの周囲では複数個所で積み上げた石や土が剥落。
