# 重要有形民俗文化財 讃岐及び周辺地域の醤油醸造用具と醤油蔵・麴室 委託業務仕様書 別紙

## 1) 醤油蔵の現況

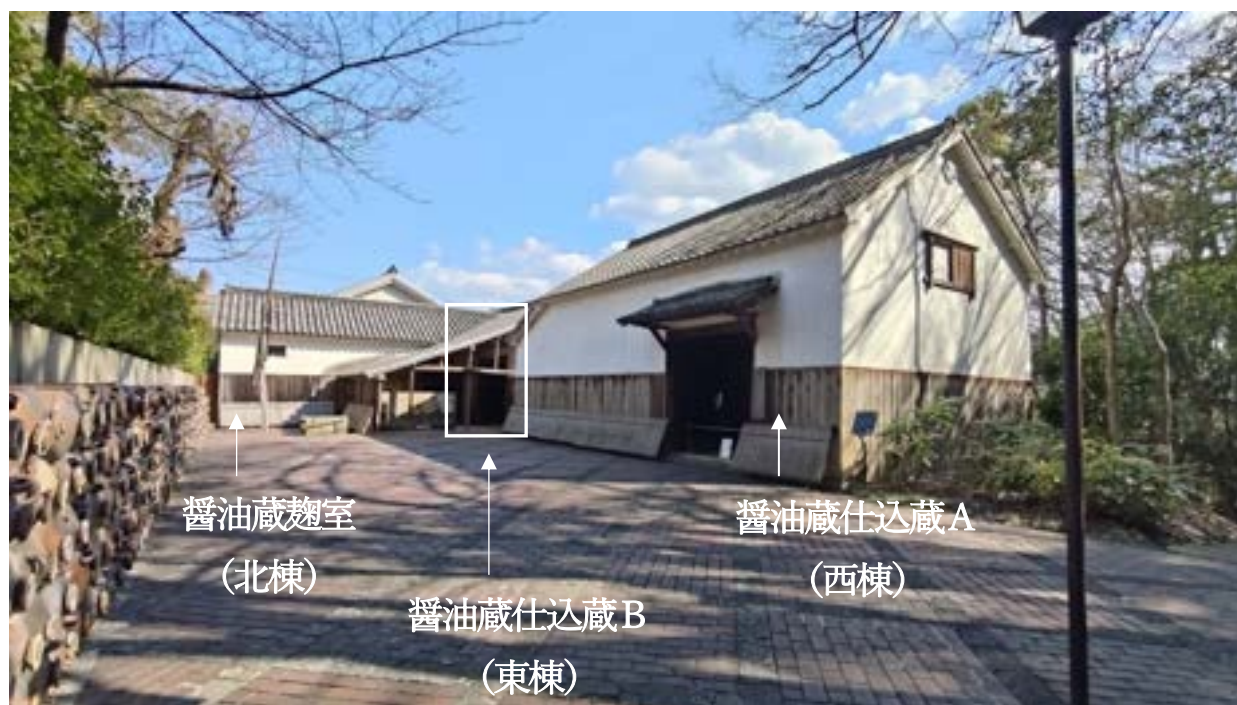
地盤全体が南西方向に動いていることが原因で、西仕込蔵南西部地面に亀裂が発生している。

醤油蔵敷地は盛土によって形成され、南西部分にある擁壁によって支えられているが、擁壁の抵抗力が弱く、年月とともに盛土で構成されている地盤が動き、その影響で仕込蔵内に亀裂が発生したのではないかと考えられる。

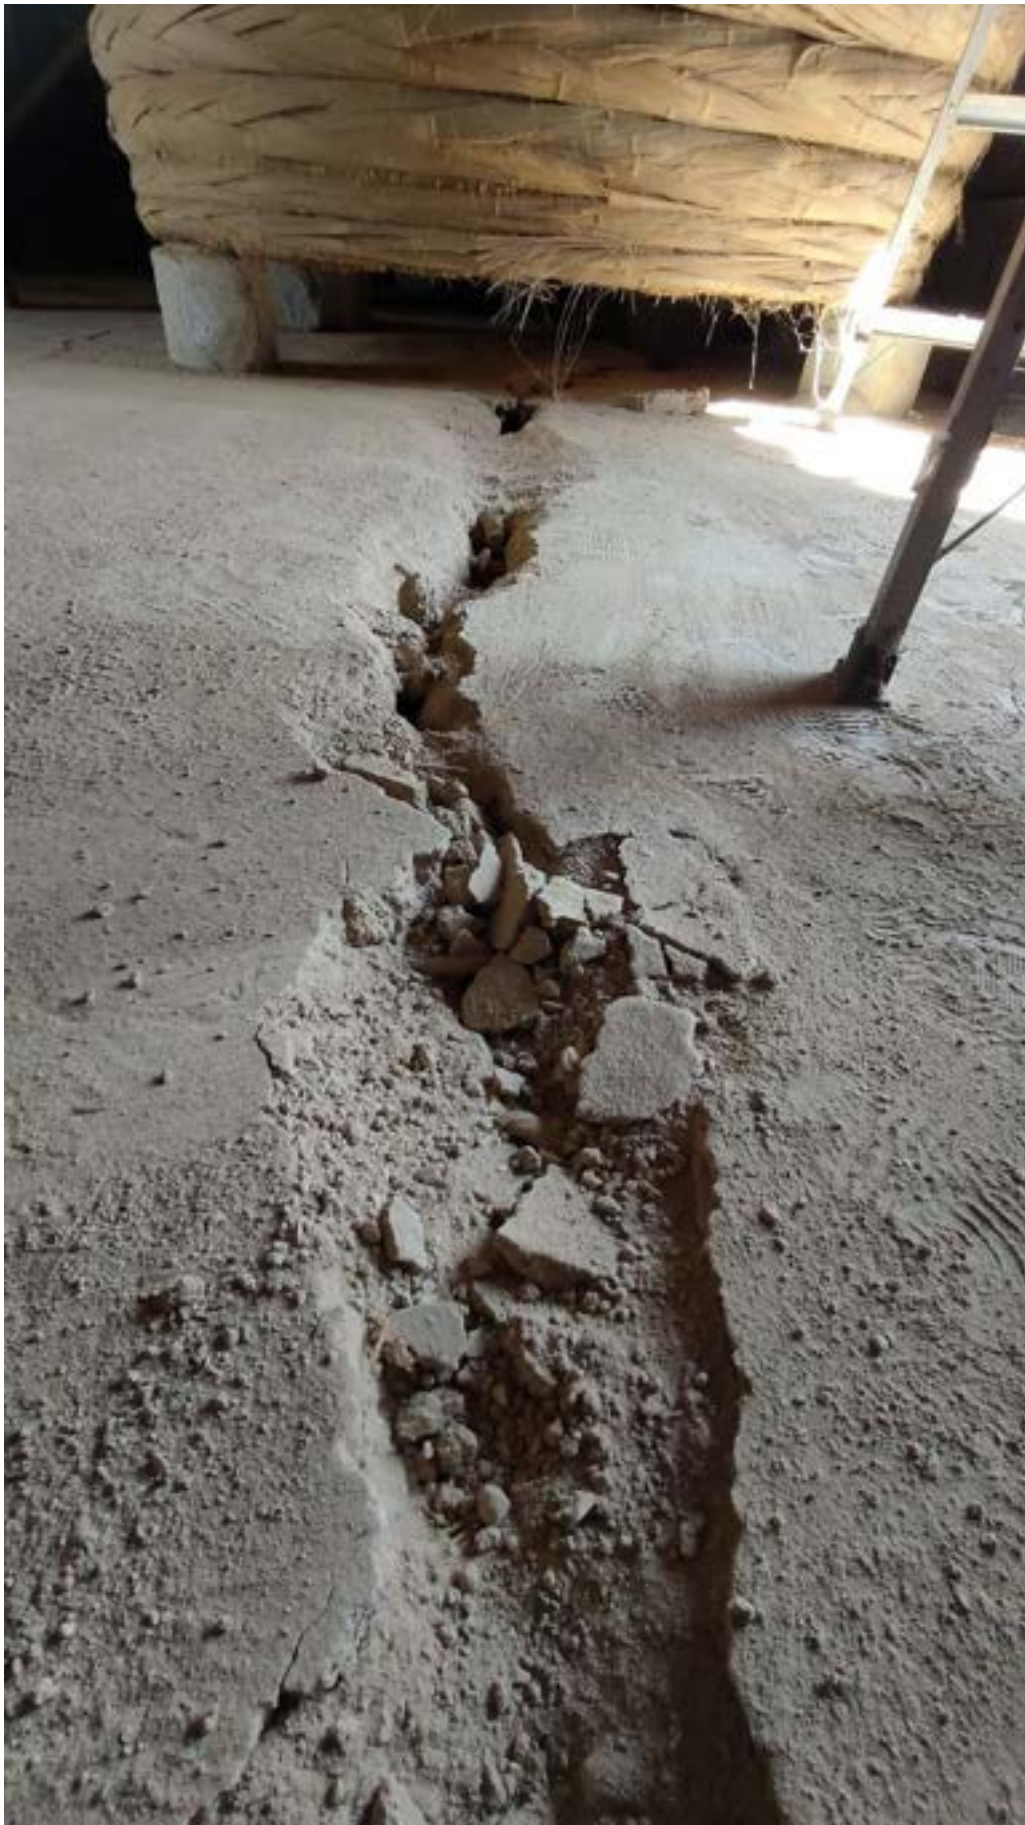
醤油蔵仕込蔵A（西棟）は、入って奥側（南面出口寄り）の土間に大きな亀裂が生じている。
