# 重要有形民俗文化財 讃岐及び周辺地域の醤油醸造用具と醤油蔵・麴室 委託業務仕様書 別紙

## 1) 醤油蔵の現況

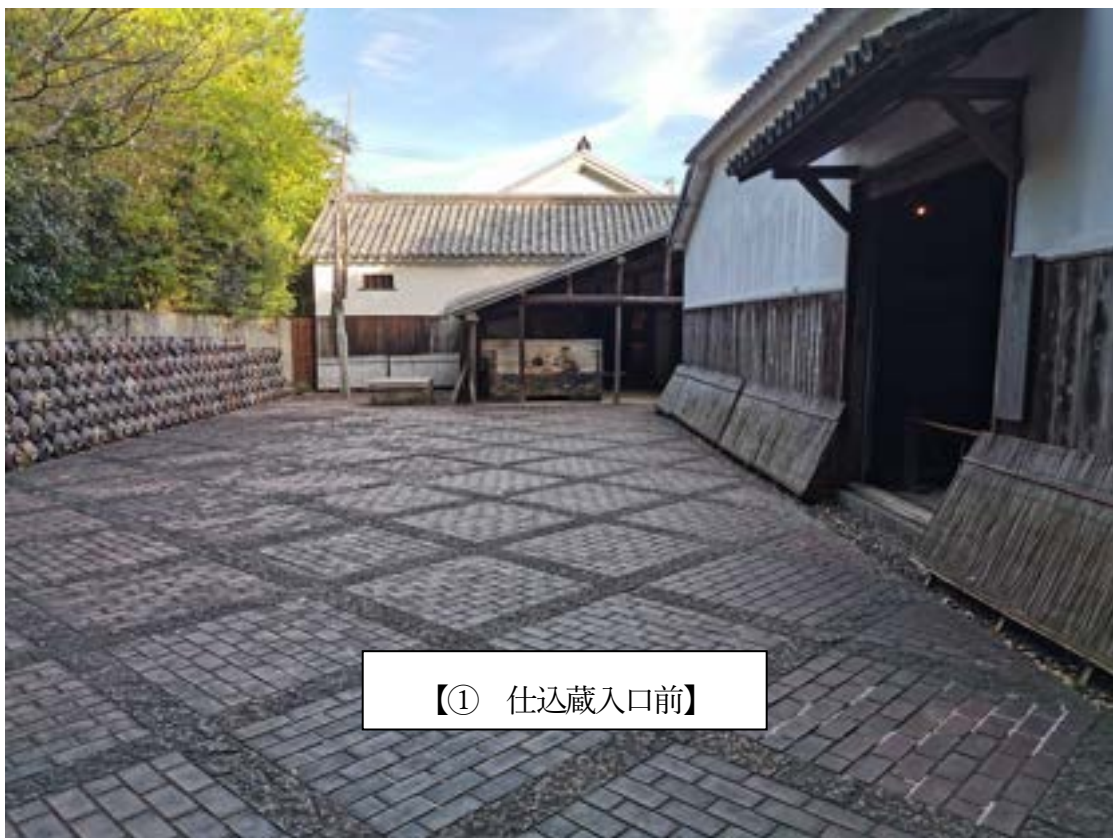
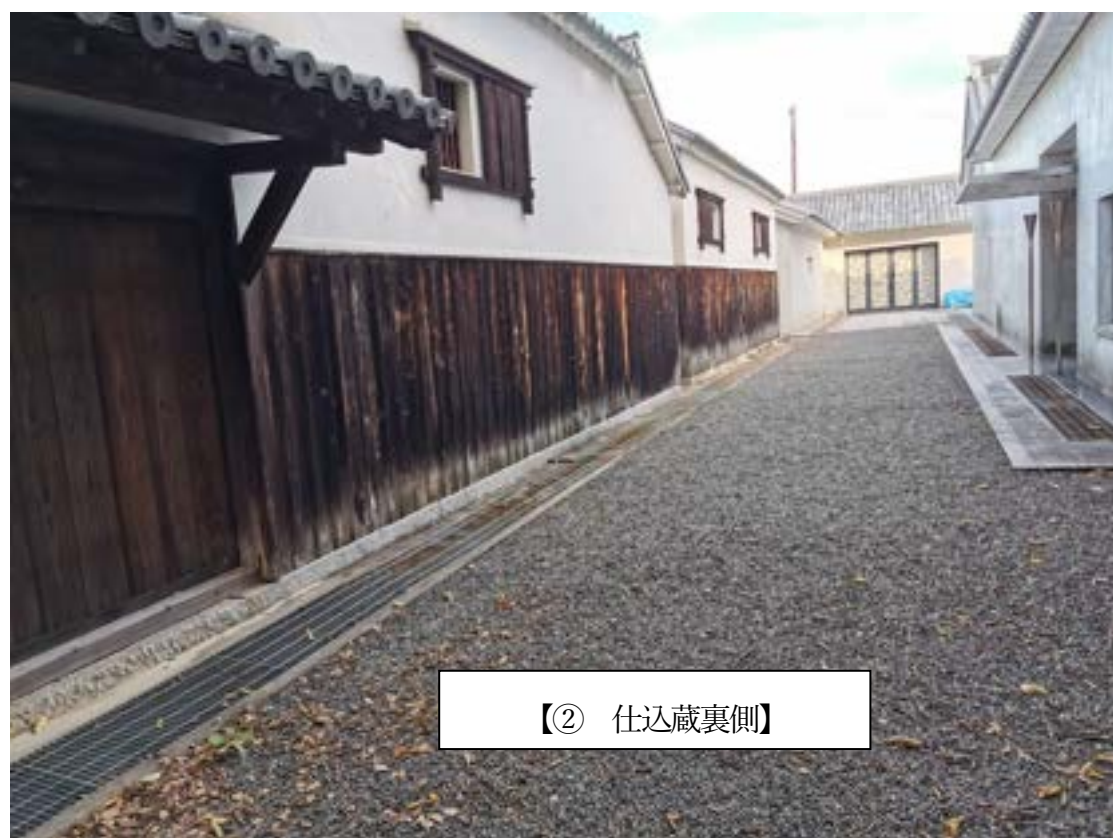
地盤全体が南西方向に動いていることが原因で、西仕込蔵南西部地面に亀裂が発生している。

醤油蔵敷地は盛土によって形成され、南西部分にある擁壁によって支えられているが、擁壁の抵抗力が弱く、年月とともに盛土で構成されている地盤が動き、その影響で仕込蔵内に亀裂が発生したのではないかと考えられる。

醤油蔵仕込蔵A（西棟）は、入って奥側（南面出口寄り）の土間に大きな亀裂が生じている。
